9 – IL GRUPPO SORGENTI DI SASSO SPACCATO

9.1 Caratteristiche generali ed inquadramento idrogeologico

9.2 Vulnerabilità all'inquinamento e proposta di delimitazione delle aree di salvaguardia del gruppo sorgenti Sasso Spaccato

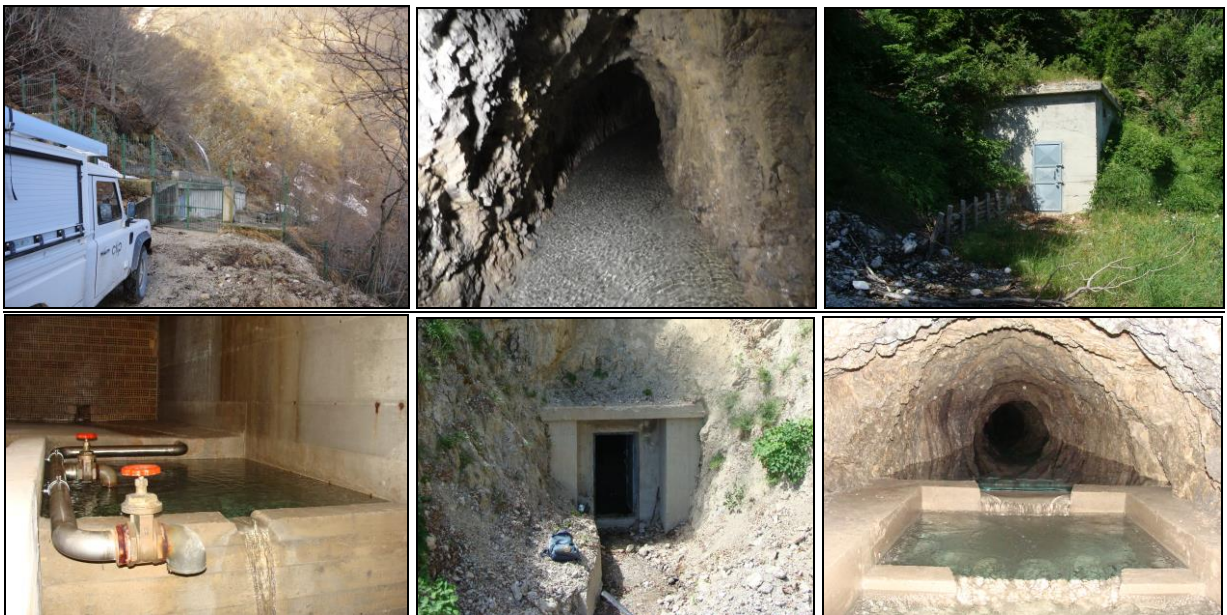
Fig.9.2 – Gruppo sorgenti Sasso Spaccato. In successione (da sinistra a destra); captazione inferiore e particolare della galleria di captazione; captazione intermedia e particolare della vasca di raccolta; captazione superiore e particolare dell'ingresso alla galleria drenante (foto 2012).

Il gruppo sorgenti, fino agli eventi sismici dell'estate-autunno 2016, si componeva di tre emergenze ubicate a quote differenti lungo il versante destro del Fosso di Colleluce. I quantitativi maggiori venivano captati principalmente dalle due emergenze poste a quote inferiori (Fig.9.2) mentre la sorgente più alta veniva spesso posta "a scarico". Nel mese di gennaio 2014 si è deciso quindi di attrezzare la sorgente più bassa con un datalogger per la misura in continuo delle portate sorgentizie, della temperatura e della Conducibilità elettrica.

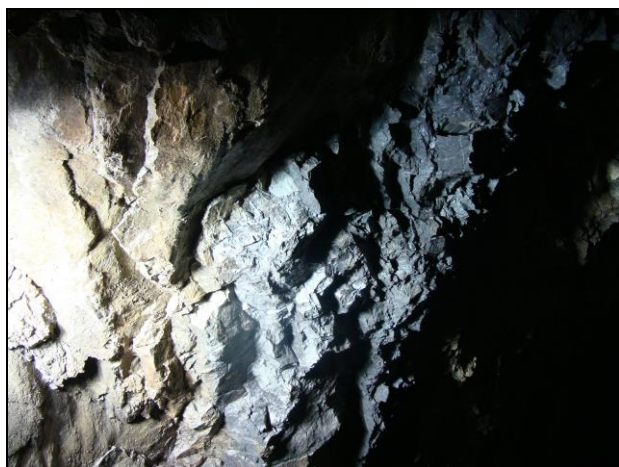
Fig.9.4 – Particolare della formazione della Corniola presente all'interno della principale galleria di captazione.

Il gruppo di sorgenti, come detto, emerge lungo il versante orientale del Monte Vettore, in destra idrografica del fosso di Colleluce. Le tre emergenze (momentaneamente ridotte a due dopo gli eventi sismici iniziati nel 2016) vengono captate per mezzo di altrettante gallerie drenanti spinte per diverse decine di metri all'interno del complesso acquifero costituito dalle formazioni del Calcere massiccio e della Corniola (Fig.9.4 e Fig.9.5).

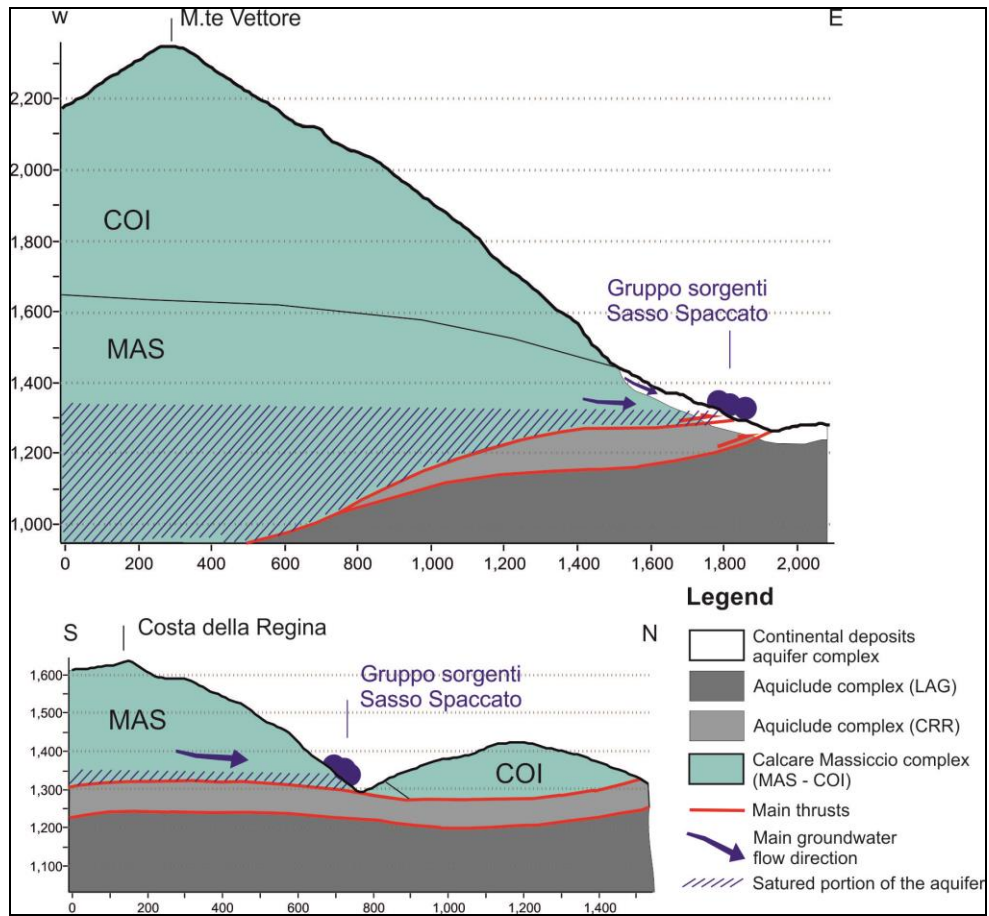
Come visibile nelle sezioni di Fig.9.6 si tratterebbe di una sorgente cosiddetta di "trabocco" o, secondo la terminologia più recente, per "soglia di permeabilità sottoposta" (Civita, 2005). Le sorgenti si formerebbero appunto per "trabocco" della porzione saturata di acquifero che nell'area si stabilizza ad una quota di circa 1300m. Tali ipotesi troverebbe anche conferma nel modello proposto da Boni & Petitta (2007) all'interno dello studio idrogeologico dei Monti Sibillini. La probabile ricarica avverrebbe dunque da SW attraverso circuiti abbastanza profondi all'interno del massiccio del Monte Vettore. La grande stabilità e

Fig.9.6 – Gruppo sorgenti Sasso Spaccato; sezioni idrogeologiche schematiche.

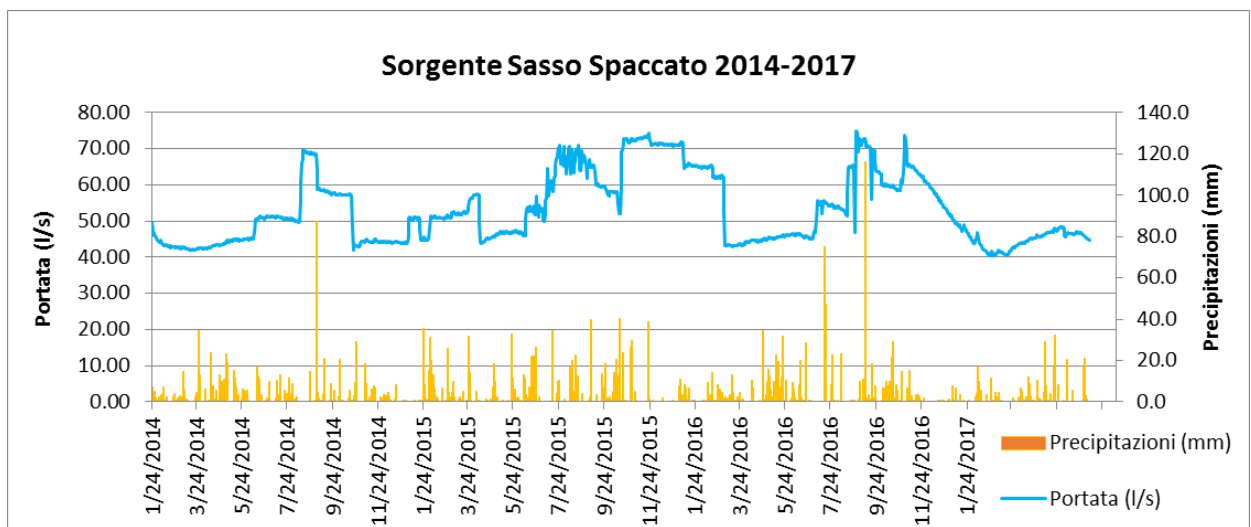
Anche l'idrogramma sorgentizio di Fig.9.7, registrato nel periodo gennaio 2014 – luglio 2017, sebbene come detto sia stato a tratti “filtrato” per

eliminare anomalie e malfunzionamenti dello strumento, ha dato una conferma di massima del modello ipotizzato.

Fig.9.7 – Idrogramma sorgentizio del gruppo sorgenti Sasso Spaccato e andamento delle precipitazioni (stazione di Montemonaco) relativi al periodo gennaio 2014–luglio 2017.

La portata sorgentizia infatti mostra un andamento abbastanza stabile durante tutto l'anno e solo in occasione di eventi pluviometrici particolarmente importanti si nota una certa correlazione; tutto ciò confermerebbe l'ipotesi dei due circuiti, uno profondo più importante e uno secondario, più superficiali. Si evidenzia tuttavia che il pluviometro preso a riferimento è quello relativo alla stazione di Montemonaco mentre non esiste, purtroppo, strumentazione nell'area effettiva di ricarica.

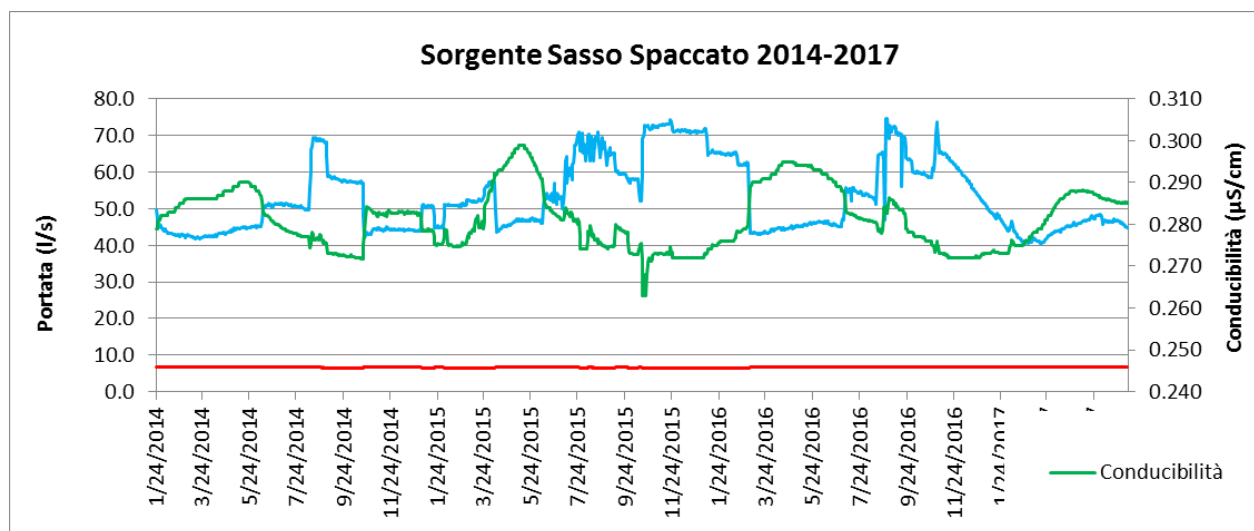
Più difficile da interpretare al momento è invece il rapporto portate sorgentizie – conducibilità elettrica (Fig.9.8). L'evidente, anche se non marcata, correlazione inversa osservata nel periodo 2014-2016, conferma l'ipotesi di un sistema cosiddetto a "dreni dominanti" caratterizzato da una permeabilità molto elevata e dalla presenza di una zona satura molto ridotta o assente; la modalità di ricarica sarebbe in questo caso condizionata dal fenomeno della "sostituzione" ovvero con parziale diluizione delle acque circolanti da parte delle acque di precipitazione poco o nulla mineralizzate.

Fig.9.8 – Gruppo sorgenti Sasso Spaccato: correlazione portate sorgentizie – conducibilità elettrica.

D'altro canto, il periodo agosto 2016–settembre 2017 mostra invece un trend differente, che indicherebbe al contrario la presenza di un sistema a dreni interconnessi (permeabilità elevata ma presenza di una zona satura discretamente sviluppata); una certa correlazione diretta fra portata e conducibilità può essere spiegata con il fenomeno del "pistonaggio" ovvero con processi di "transfer di pressione" all'interno dei circuiti.

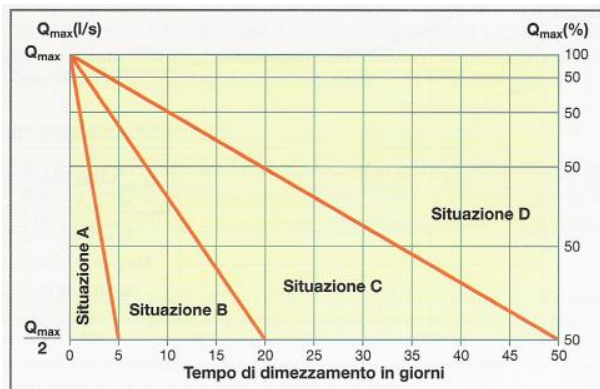
Un'elevata vulnerabilità non sarebbe invece riscontrabile analizzando il solo tempo di dimezzamento della portata massima sorgentizia (Fig.9.9) che al contrario mostra valori sistematicamente e di molto superiori ai 50 giorni (Situazione D).

Fig.9.9 – Abaco per la determinazione della situazione di vulnerabilità in funzione del tempo di dimezzamento (da Civita, 2005)

Sulla base di quanto detto e tenuto conto dei problemi riscontrati in fase di misurazione, si è ritenuto pertanto opportuno inserire cautelativamente la sorgente nella situazione C. Come in altri casi poi, per il dimensionamento delle aree di salvaguardia, si è scelto di utilizzare un criterio misto temporale-idrogeologico.
